INICIATIVA DE ALTO IMPACTO

Levantamiento: Estadios de Béisbol de Venezuela

Plan de 50 estadios priorizados

Fichas técnicas de diagnóstico y estimación de inversión para la rehabilitación de los estadios priorizados, con su impacto social y comunitario.

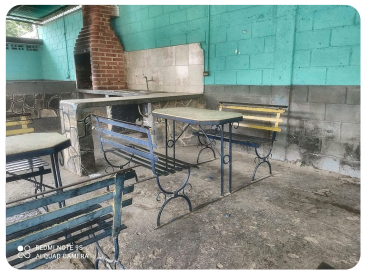
Instalación operativa con edificaciones de servicio de mampostería en estado aceptable, aunque calificada en condiciones deficientes. Se observan baños con piezas sanitarias incompletas, un área de comedor con muros manchados por humedad y techos de láminas que requieren mantenimiento. Ante la ausencia de observaciones del inspector, se requiere una evaluación técnica en sitio para precisar el estado del terreno de juego y el alcance de la intervención.

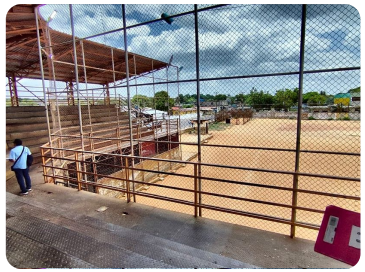
ESTADIO MENOR MANOA

Infraestructura con gradas techadas de estructura metálica y malla protectora, pero con el terreno de juego en condiciones deficientes. Se observa el diamante de arcilla seca y suelta, con el jardín cubierto por grama rala, parches de tierra expuesta y zonas sin cobertura vegetal; las estructuras metálicas muestran signos de oxidación y la iluminación cuenta con torres instaladas. Su inspección técnica está pendiente de carga en el sistema.

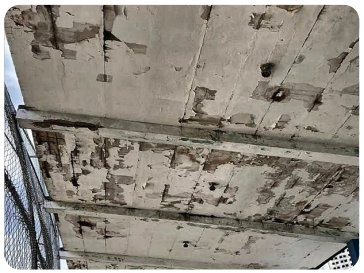
Estructura con un deterioro estimado del 70 %, que requiere la recuperación integral de fachada, terreno, techos, baños, gradas, malla perimetral e iluminación. Se observa la losa de techo de las gradas con desprendimiento de pintura y acabados, y un terreno de arcilla seca con grama rala. Los bullpens presentan desgaste, los dugouts tienen altura insuficiente y se reporta la ocupación irregular de un área de depósito.
